## Neubau der Lennebrücke im Zuge der B 236 in der Ortsdurchfahrt Nachrodt-Wiblingwerde

### Bestandsbauwerk

### Zustand Bestandsbauwerk

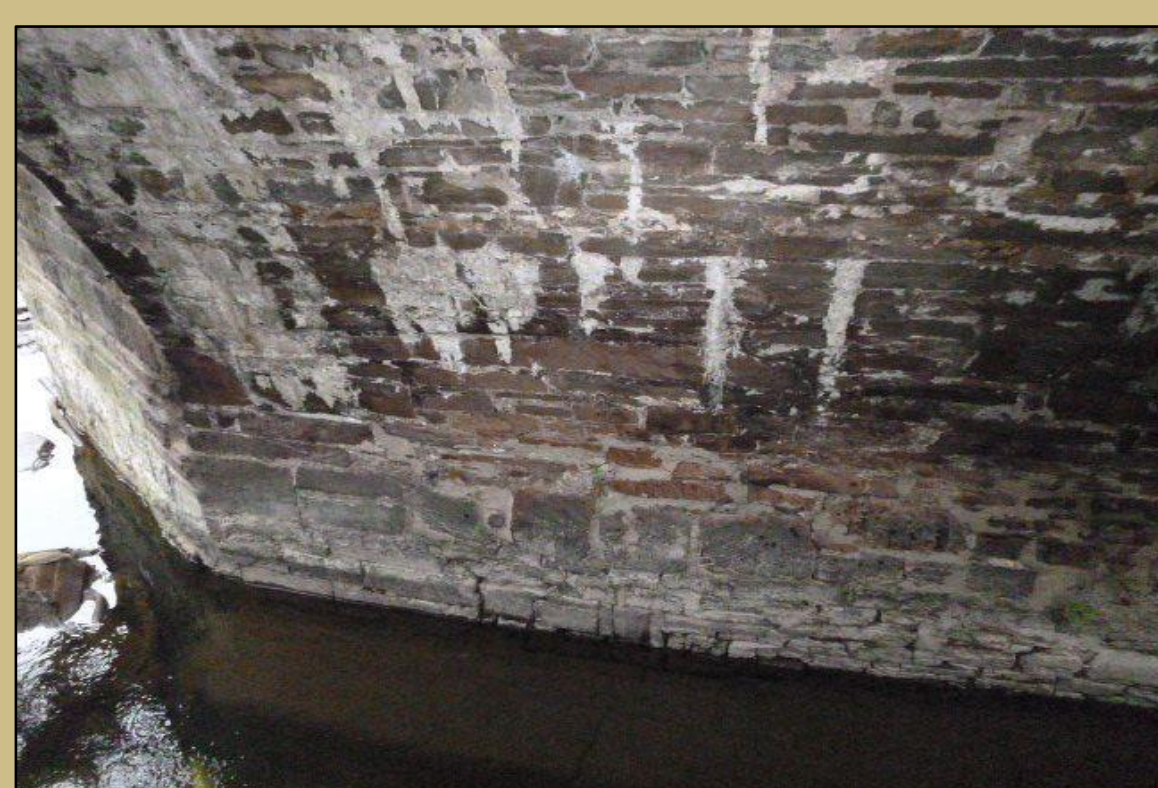
#### Fugen in der Wasserwechselzone

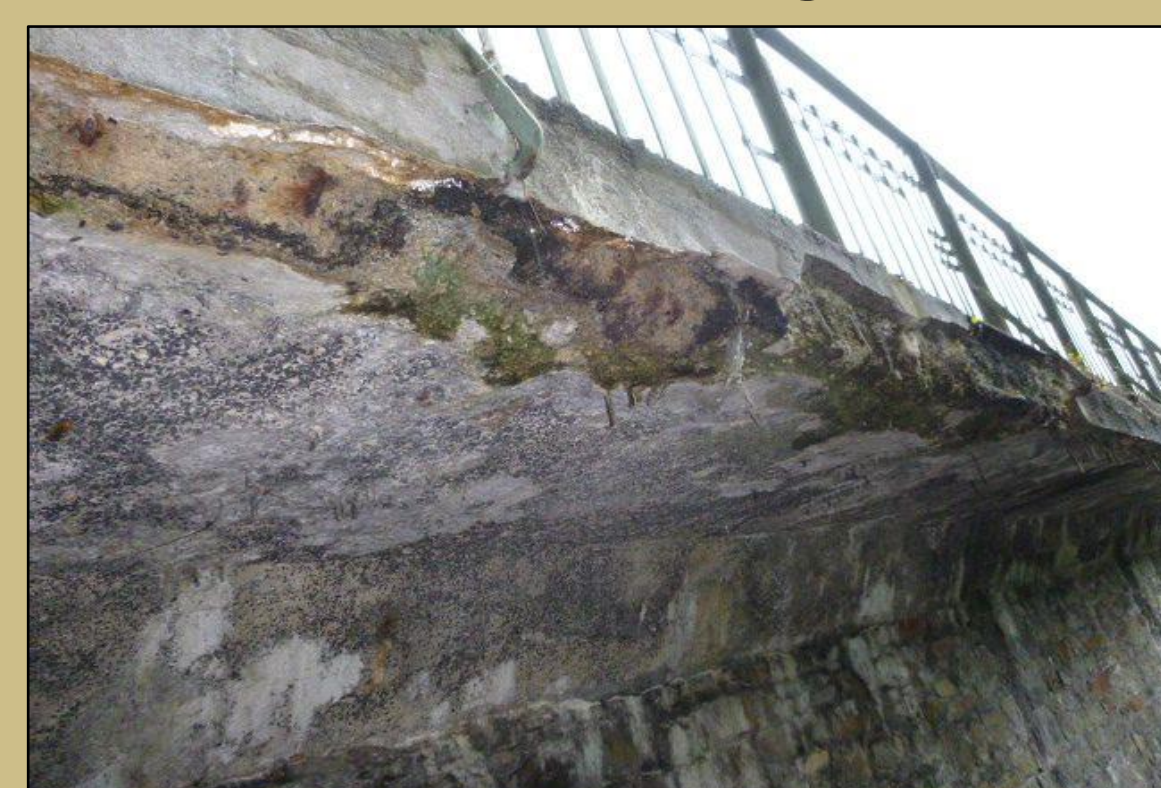
#### Betonausbrüche am Kragarm

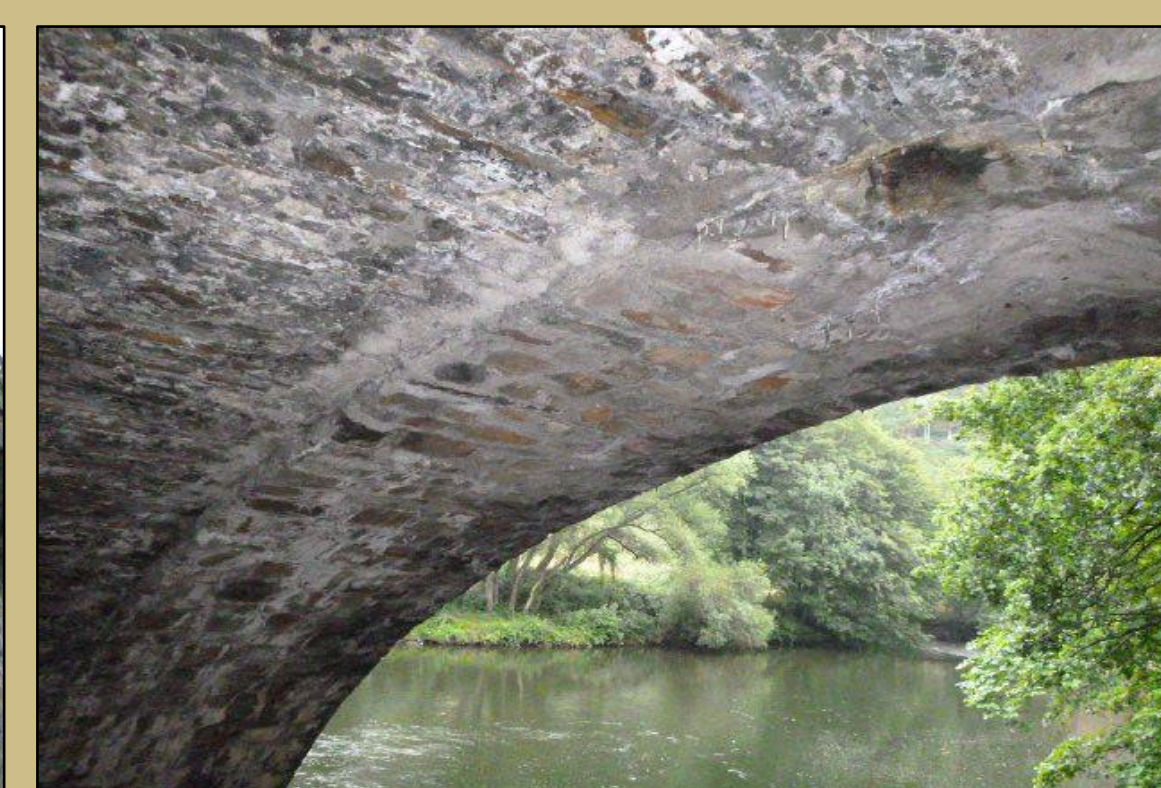
#### Durchfeuchtung im Bogenscheitel

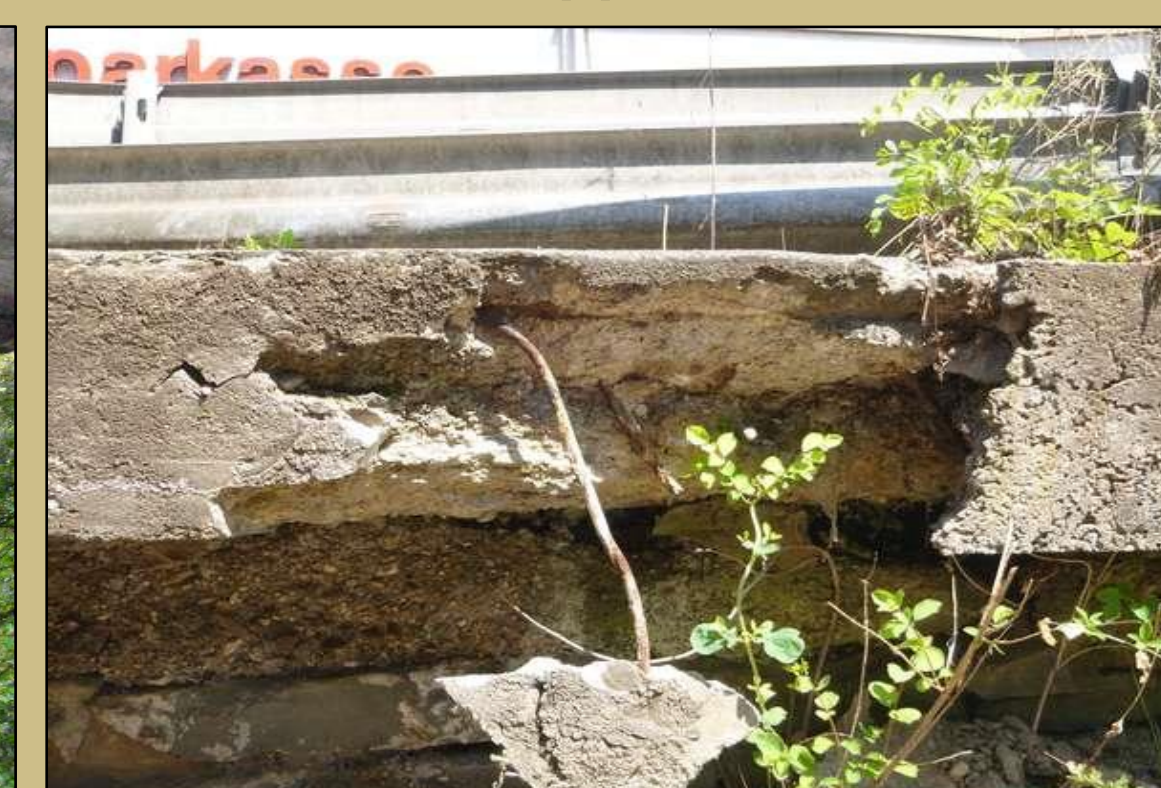
#### Ausbruch im Kappenbeton

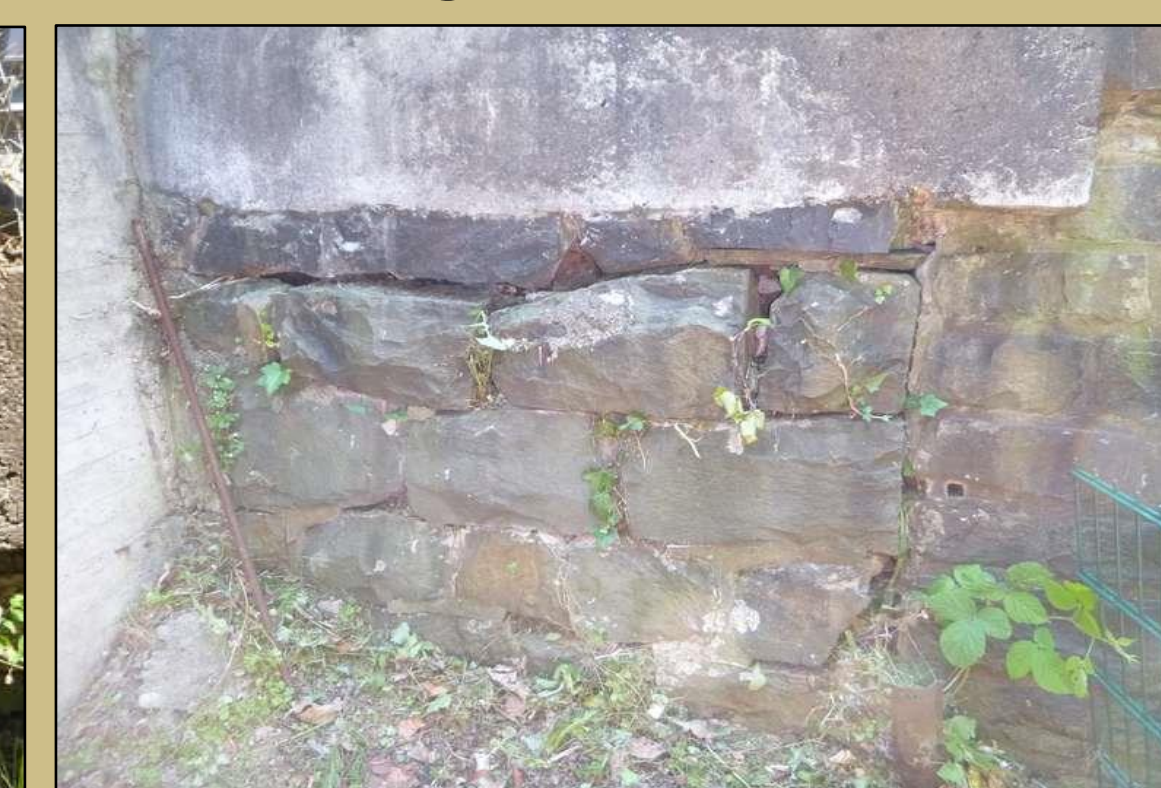
#### Mauerwerk gelockert
