## Neubau der Lennebrücke im Zuge der B 236 in der Ortsdurchfahrt Nachrodt-Wiblingwerde

### Bestandsbauwerk

### Zustand Bestandsbauwerk

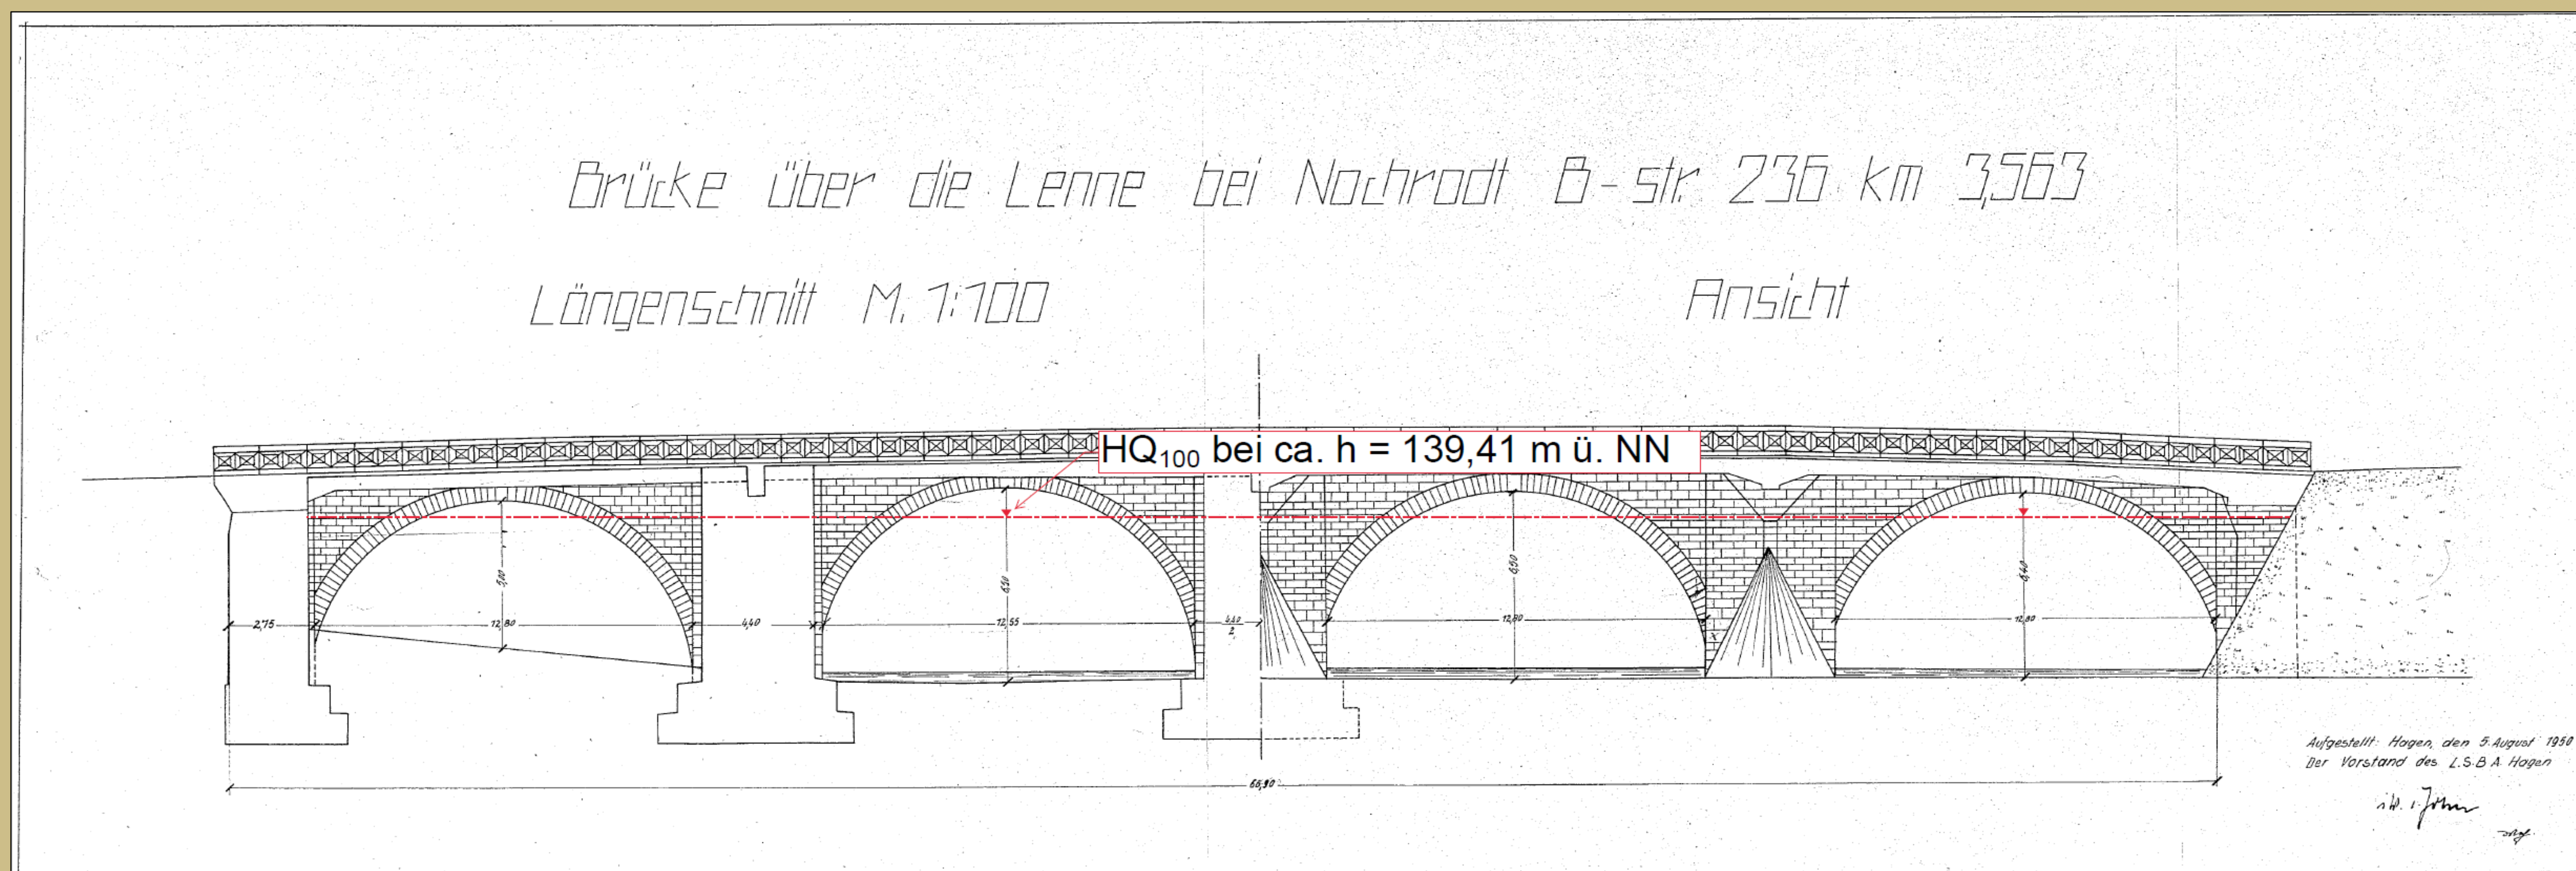
- Naturstein-Gewölbebrücke, Baujahr ca. 1850
- 4 Felder mit Stützweiten von 12,50 m bis 12,90 m
- Verkehrslast zur Zeit der Herstellung ca. 24 t
- Zustandsnote 3,7
